## АНАЛИЗ ЭКСПЛУАТАЦИОННОЙ НАДЕЖНОСТИ РЕЗЕРВИРУЕМЫХ ИЗДЕЛИЙ МИКРОЭЛЕКТРОНИКИ

## WORKING DEPENDABILITY ANALYSIS OF SPARE MICROELECTRONIC PRODUCTS

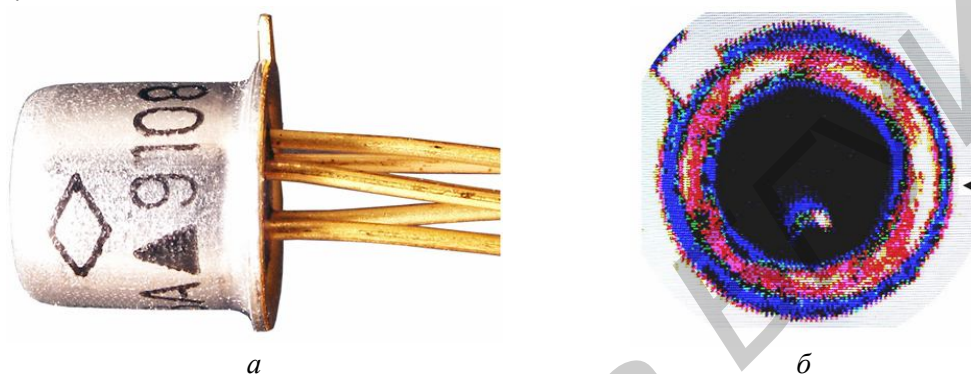
Рис. 1. Внешний вид полупроводникового прибора типа «а» (а); типовая лазерная фотоакустическая топограмма корпуса прибора 10 г с удовлетворительным сварным герметизирующим швом (б)

Качество герметизации 100% корпусов оценивалось неразрушающим лазерным фотоакустическим методом [1], не выявившим некачественные образцы. На типовой лазерной фотоакустической топограмме (пространственное разрешение – 50 мкм, чувствительность к нарушению сплошности структуры – до 10 нм) в виде внешнего синего кольца зарегистрирована сплошная, без разрывов, герметизирующая перегородка удовлетворительного сварного шва (рис. 1,б), неравномерного за счет смещения крышки и имеющего несколько отличающуюся структуру перегородки в самом узком месте (показано стрелкой).

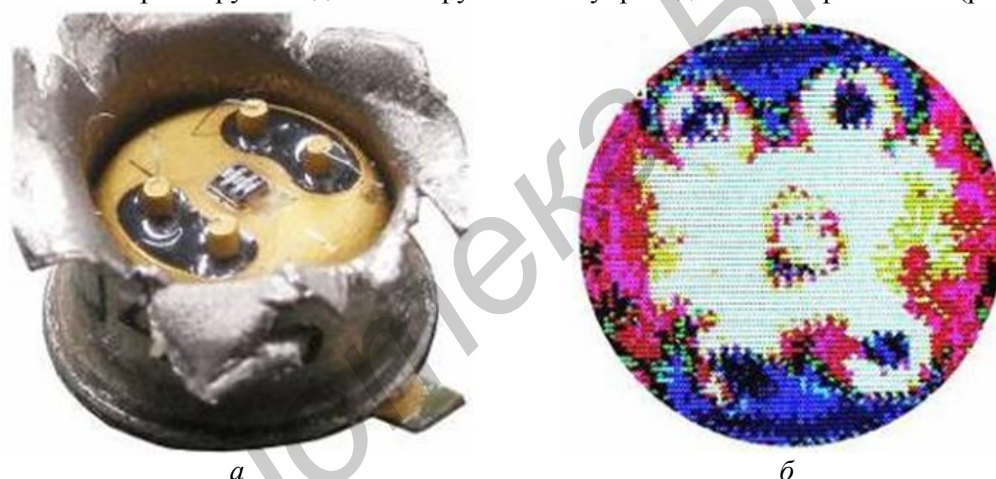
Рис. 4. Внешний вид (а) и лазерная фотоакустическая топограмма (б) прибора 1а

Лазерное интерферометрическое исследование монтажной конструкции всех полупроводниковых кристаллов диагностируемых образцов показало отсутствие остаточных механических напряжений после эвтектической пайки, что свидетельствует о завершённом процессе релаксации напряжённого состояния проходящем путем разрушения кристаллической структуры вследствие возникновения в дефектных областях концентраторов напряжения [3]. Это предположение полностью подтвердилось при проведении неразрушающей лазерной фотоакустической диагностики внутренней структуры монтажных конструкций «кристалл - подложка» всех образцов. На типовой лазерной фотоакустической топограмме (пространственное разрешение – 50 мкм) прибора 1а (рис. 4,б), равно как и остальных девяти образцов, зарегистрирована почти 100%-я несплошность (белая область) в пределах площади полупроводникового кристалла. Контроль внешнего вида всех полупроводниковых кристаллов выявил наличие обширных дефектных зон по периметру всех диагностируемых полупроводниковых кристаллов (рис. 5,а).
